# FACHADA FOTOVOLTAICA

## RENOVACIÓN

CAJASIETE BANK  
TENERIFE, ESPAÑA

TECNOLOGÍA DE SILICIO CRISTALINO

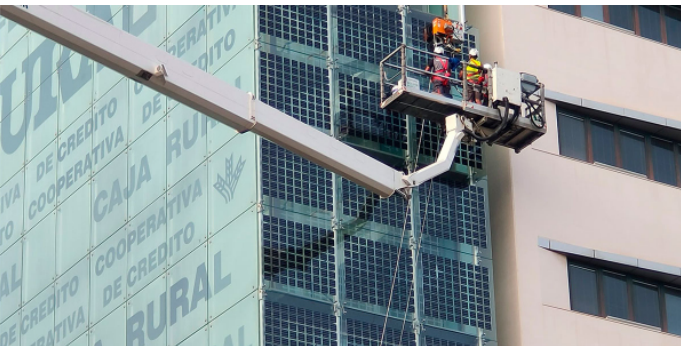
El vidrio fotovoltaico suministrado fue **perforado para ser instalado utilizando el sistema de araña** existente y se convirtió en un elemento evidente reconocible por el público, que sirve como un **testimonio visible del compromiso del banco con la sostenibilidad**.

Compuesto por dos capas de vidrio de seguridad laminado de 8 mm que albergan células solares sólidas de 6", **el diseño fue totalmente personalizado para permitir una gran cantidad de luz natural que penetre en el interior del edificio y minimizar la pérdida de potencia nominal**. Al mismo tiempo, el vidrio fotovoltaico instalado bloquea el calor y la radiación dañina para mejorar el confort de los empleados del banco.

Esta instalación implicó unidades trapezoidales irregulares creando una fachada única y visualmente atractiva que realza el perfil ambiental del banco al tiempo que revitaliza su estética externa.
